認證編號 CPF56374256192

## 車輛資料 Vehicle Information

## 車輛認證總結報告 Vehicle Inspection Findings

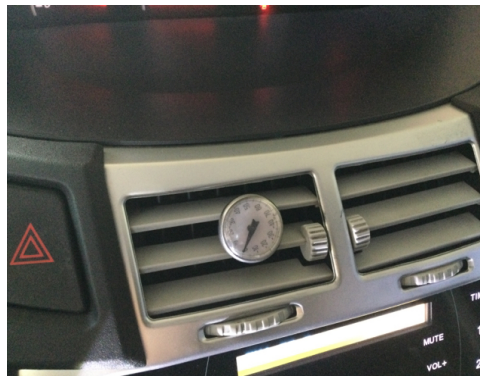
空調溫度

| 5. 前空調風速開關各段風速 | 正常 | 6. 前空調冷氣作動中央出風口溫度 | 5°C |
