認證編號 CPF56374257002

## 車輛資料 Vehicle Information

## 車輛認證總結報告 Vehicle Inspection Findings

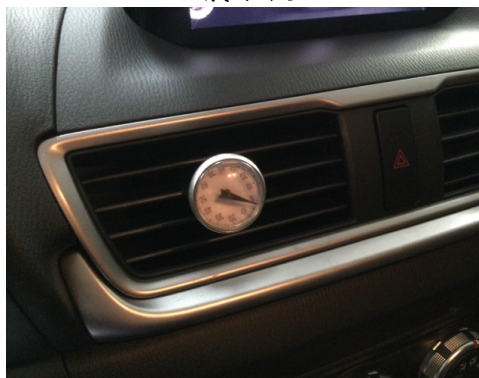
空調溫度

| 5. 前空調風速開關各段風速 | 正常 | 6. 前空調冷氣作動中央出風口溫度 | 5°C |
