認證編號 CPF56374257003

## 車輛資料 Vehicle Information

## 車輛認證總結報告 Vehicle Inspection Findings

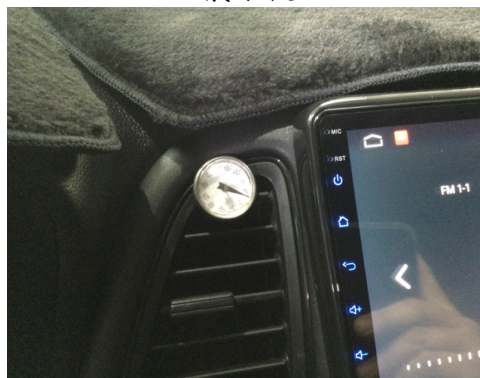
空調溫度

| 5. 前空調風速開關各段風速 | 正常 | 6. 前空調冷氣作動中央出風口溫度 | 5°C |
