認證編號 CPF56374257019

## 車輛資料 Vehicle Information

## 車輛認證總結報告 Vehicle Inspection Findings

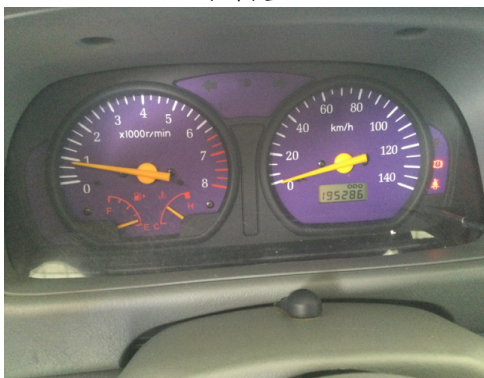
| 現況實車里程 Mileage<br>(僅揭露，不具保證效力) | 195,286 |

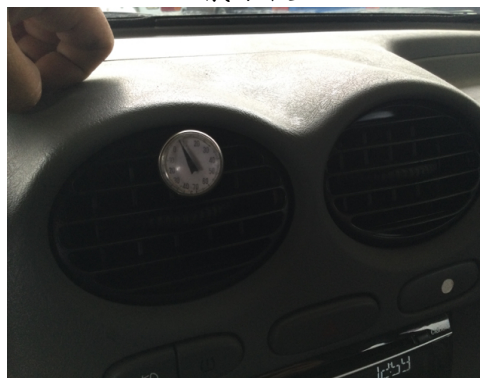
空調溫度

| 1. 檢查室外氣溫 | 34°C | 2. 後空調冷氣作動中央出風口溫度 | 8°C |
| 5. 前空調風速開關各段風速 | 正常 | 6. 前空調冷氣作動中央出風口溫度 | 5°C |
