認證編號 CPF56374257020

## 車輛資料 Vehicle Information

## 車輛認證總結報告 Vehicle Inspection Findings

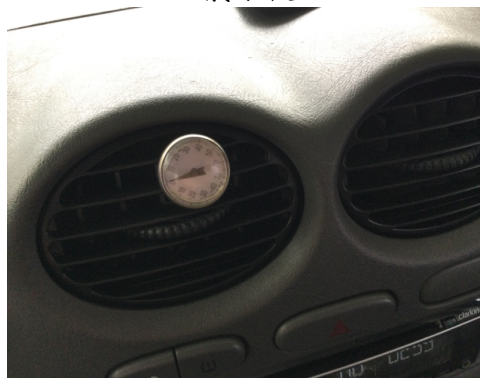
空調溫度

| 5. 前空調風速開關各段風速 | 正常 | 6. 前空調冷氣作動中央出風口溫度 | 5°C |
