認證編號 CPF56374257021

## 車輛資料 Vehicle Information

| 廠牌 Make | HYUNDAI |
| 車型 Model | ELANTRA |

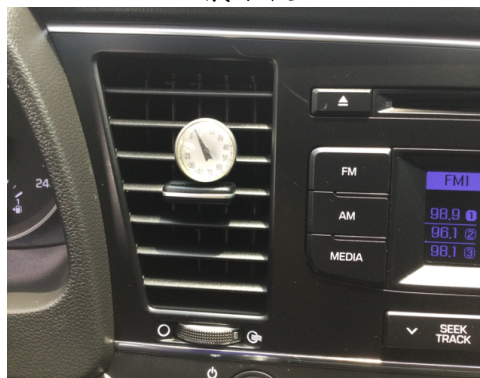
空調溫度

| 5. 前空調風速開關各段風速 | 正常 | 6. 前空調冷氣作動中央出風口溫度 | 5°C |
