認證編號 CPF56374257022

## 車輛資料 Vehicle Information

## 車輛認證總結報告 Vehicle Inspection Findings

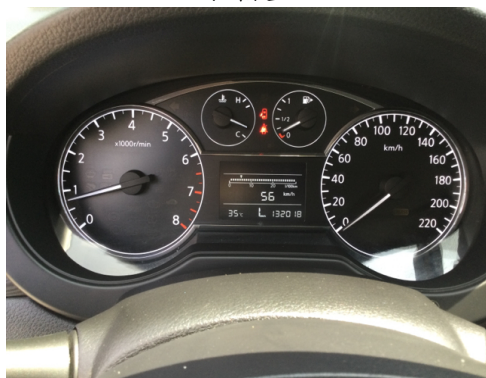
| 現況實車里程 Mileage<br>(僅揭露，不具保證效力) | 132,018 |

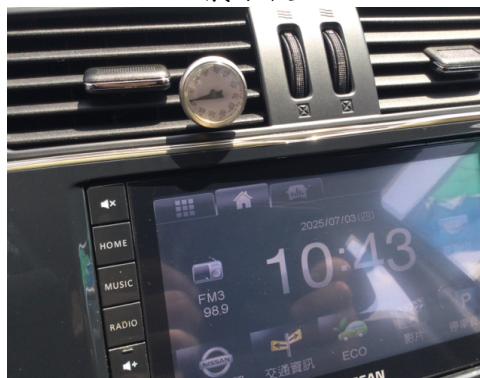
空調溫度

| 5. 前空調風速開關各段風速 | 正常 | 6. 前空調冷氣作動中央出風口溫度 | 5°C |
