認證編號 CPF56374257027

## 車輛資料 Vehicle Information

## 車輛認證總結報告 Vehicle Inspection Findings

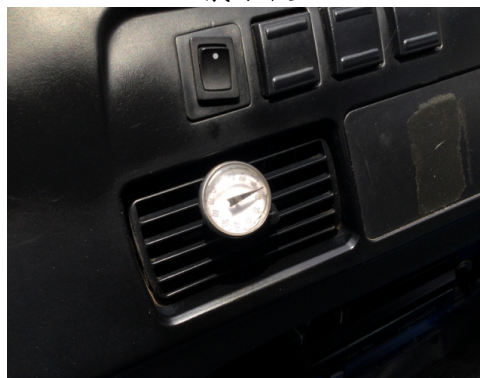
空調溫度

| 5. 前空調風速開關各段風速 | 正常 | 6. 前空調冷氣作動中央出風口溫度 | 5°C |
