# YES 車輛認證書

認證編號 CPF56374257031

| 廠牌 Make | TOYOTA |
| 車型 Model | PREVIA |

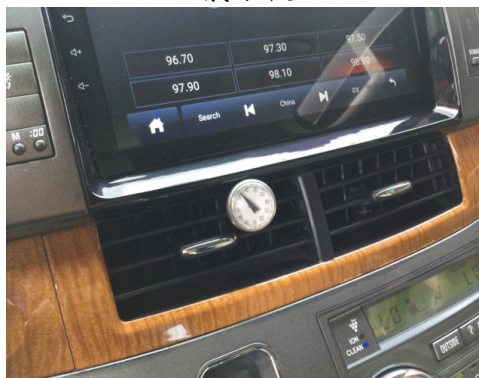
空調溫度

| 5. 前空調風速開關各段風速 | 正常 | 6. 前空調冷氣作動中央出風口溫度 | 5°C |
