# YES 車輛認證書

認證編號 CPF56374257057

| 車型 Model | COROLLA CROSS |

## 車輛認證總結報告 Vehicle Inspection Findings

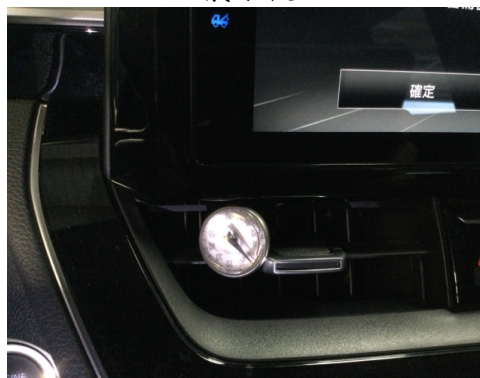
空調溫度

| 5. 前空調風速開關各段風速 | 正常 | 6. 前空調冷氣作動中央出風口溫度 | 5°C |
