# YES 車輛認證書

認證編號 CPF56374257073

| 廠牌 Make | BENZ |
| 車型 Model | GLC-CLASS |

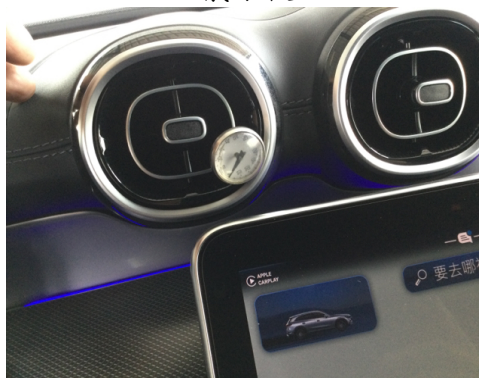
空調溫度

| 5. 前空調風速開關各段風速 | 正常 | 6. 前空調冷氣作動中央出風口溫度 | 5°C |
