認證編號 CPF56374257092

## 車輛資料 Vehicle Information

## 車輛認證總結報告 Vehicle Inspection Findings

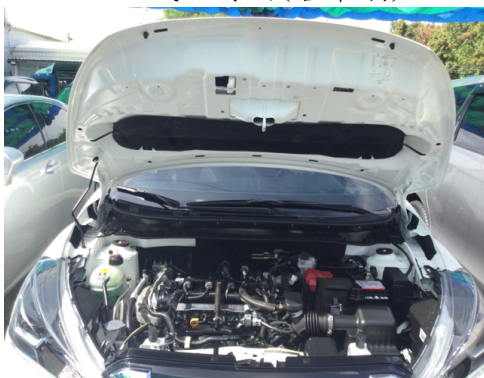
引擎室

本車引擎號碼無異常。

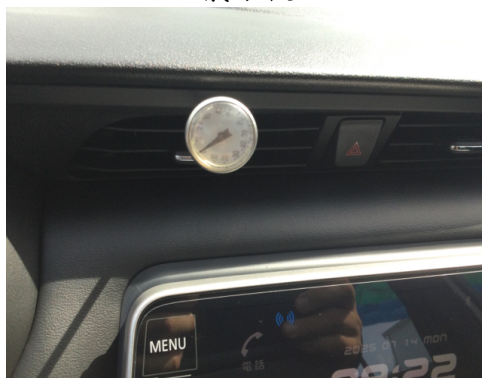
空調溫度

| 5. 前空調風速開關各段風速 | 正常 | 6. 前空調冷氣作動中央出風口溫度 | 5°C |
