認證編號 CPF56374257093

## 車輛資料 Vehicle Information

## 車輛認證總結報告 Vehicle Inspection Findings

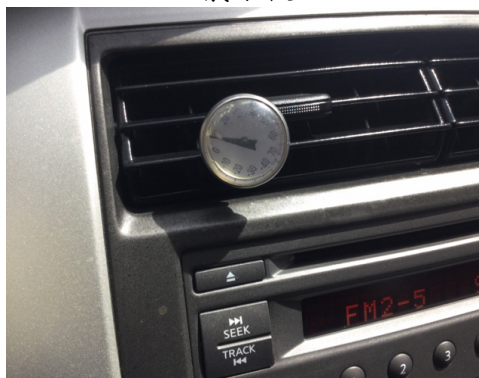
空調溫度

| 5. 前空調風速開關各段風速 | 正常 | 6. 前空調冷氣作動中央出風口溫度 | 5°C |
