認證編號 CPF56374257123

## 車輛資料 Vehicle Information

## 車輛認證總結報告 Vehicle Inspection Findings

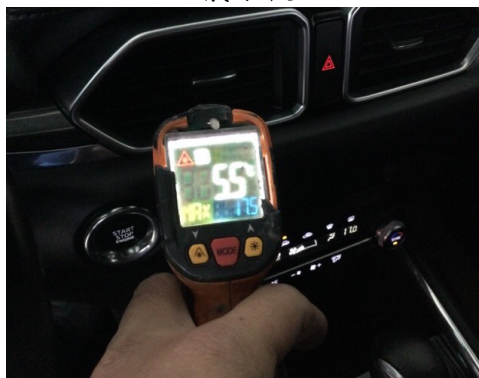
空調溫度

| 5. 前空調風速開關各段風速 | 正常 | 6. 前空調冷氣作動中央出風口溫度 | 5°C |
