認證編號 CPF56374257134

## 車輛資料 Vehicle Information

## 車輛認證總結報告 Vehicle Inspection Findings

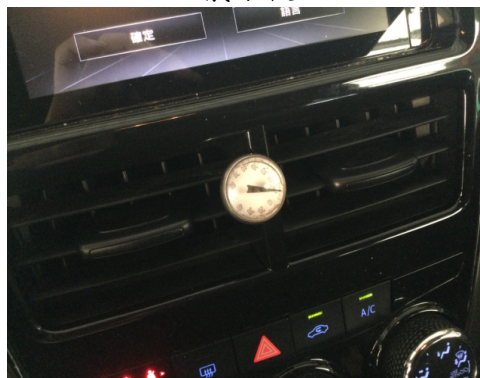
空調溫度

| 5. 前空調風速開關各段風速 | 正常 | 6. 前空調冷氣作動中央出風口溫度 | 5°C |
