認證編號 CPF56374257172

## 車輛資料 Vehicle Information

## 車輛認證總結報告 Vehicle Inspection Findings

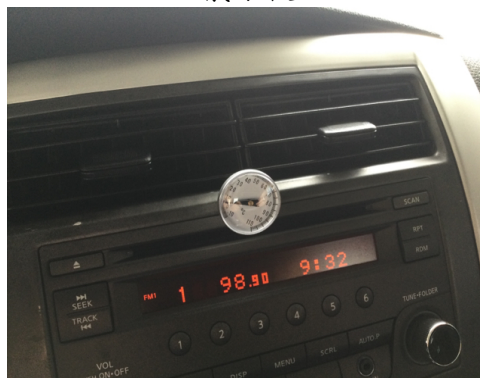
空調溫度

| 5. 前空調風速開關各段風速 | 正常 | 6. 前空調冷氣作動中央出風口溫度 | 5°C |
