# YES 車輛查定報告

## 車輛認證總結報告 Vehicle Inspection Findings

廠牌：HONDA  
排檔型式：手自排  
儀表里程數：50,826

車型：FIT  
引擎號碼：\*\*\*Z466015\*\*  
車身號碼：RKTGK5880LF10\*\*\*\*

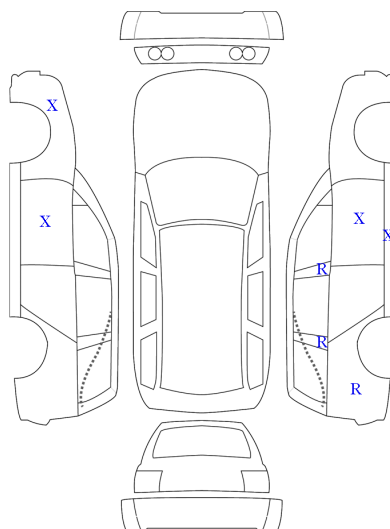
車體外觀圖

右側有鈑修痕。  
右後方有鈑修痕。  
左側有鈑修痕。  
左前方有鈑修痕。

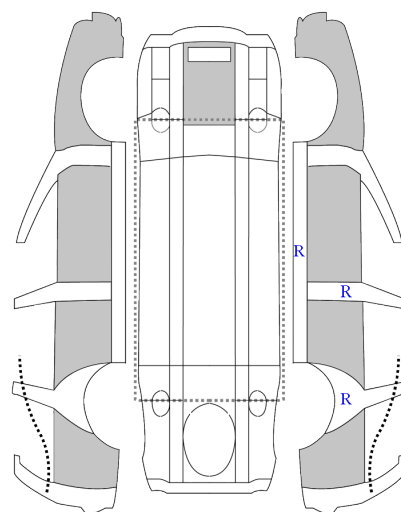
車骨結構圖

無任何異常之痕跡。  
無任何異常之痕跡。  
無任何泡水之痕跡。  
異常
