認證編號 CPF56374257174

## 車輛資料 Vehicle Information

## 車輛認證總結報告 Vehicle Inspection Findings

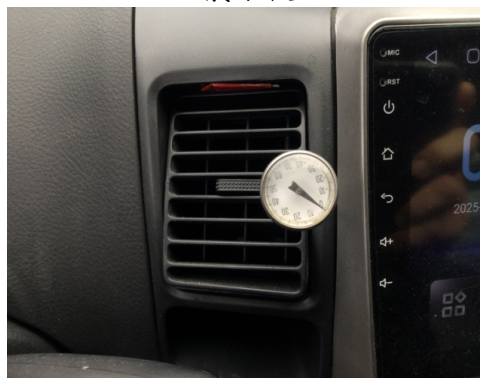
空調溫度

| 5. 前空調風速開關各段風速 | 正常 | 6. 前空調冷氣作動中央出風口溫度 | 5°C |
