# YES 車輛查定報告

## 車輛認證總結報告 Vehicle Inspection Findings

廠牌：MITSUBISHI  
排檔型式：手自排  
儀表里程數：117,026

車型：COLT PLUS  
引擎號碼：\*\*\*1SJL27\*\*  
車身號碼：N505\*\*\*\*

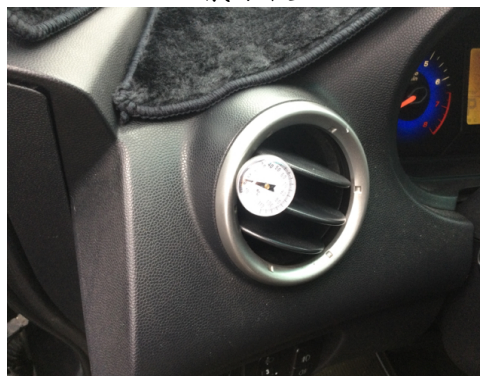
空調溫度

| 5. 前空調風速開關各段風速 | 正常 | 6. 前空調冷氣作動中央出風口溫度 | 5°C |
