認證編號 CPF56374257183

## 車輛資料 Vehicle Information

## 車輛認證總結報告 Vehicle Inspection Findings

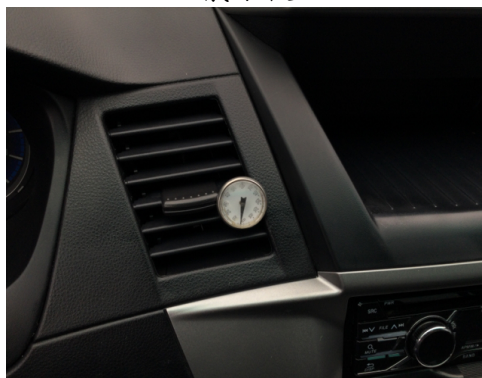
空調溫度

| 5. 前空調風速開關各段風速 | 正常 | 6. 前空調冷氣作動中央出風口溫度 | 5°C |
