認證編號 CPF56374257185

## 車輛資料 Vehicle Information

## 車輛認證總結報告 Vehicle Inspection Findings

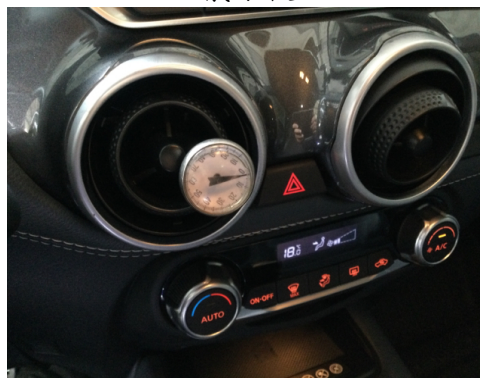
空調溫度

| 5. 前空調風速開關各段風速 | 正常 | 6. 前空調冷氣作動中央出風口溫度 | 5°C |
