# YES 車輛認證書

受檢測車輛通過YES認證鑑定標準  
This vehicle has passed the YES Evaluation Standard

認證編號 CPF56374258010

廠牌 Make	MITSUBISHI
車型 Model	DELICA
年份 Year	2021/11
排氣量 Displacement	2,378
車身號碼 VIN	RKMDEVAN7NY19****
引擎號碼 Engine Number	***9S4NAAG26**
現況實車里程 Mileage (僅揭露, 不具保證效力)	103,504

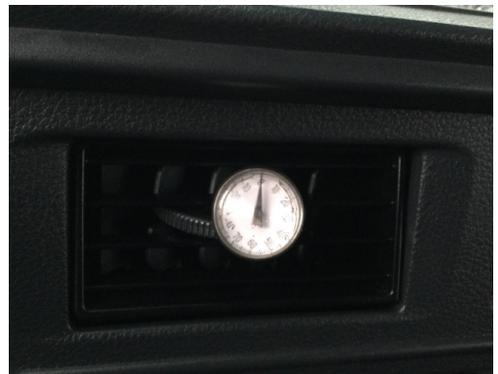
空調溫度

1. 檢查室外氣溫	27°C	2. 後空調冷氣作動中央出風口溫度	9°C
3. 冷凝器散熱風扇有無運轉異常	正常	4. 前空調冷氣A/C開關燈號	正常
5. 前空調風速開關各段風速	正常	6. 前空調冷氣作動中央出風口溫度	5°C
7. 後空調冷氣A/C開關燈號	無此項目	8. 後空調風速開關各段風速	正常
