# 車輛查定報告

## 車輛認證總結報告 Vehicle Inspection Findings

廠牌：TOYOTA  
排檔型式：自排  
儀表里程數：157,766

車型：VIOS  
引擎號碼：\*\*\*X0523\*\*  
車身號碼：NSP151~401\*\*\*

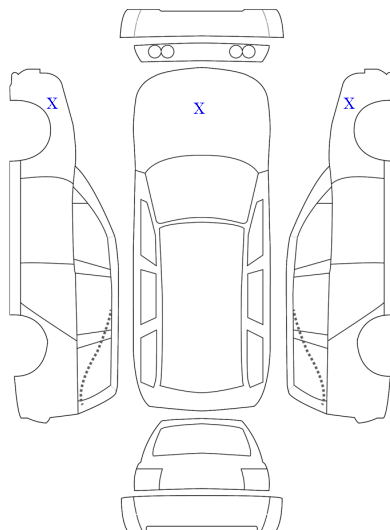
車體外觀圖

右前方有鈑修痕。  
左前方有鈑修痕。  
正前方有鈑修痕。

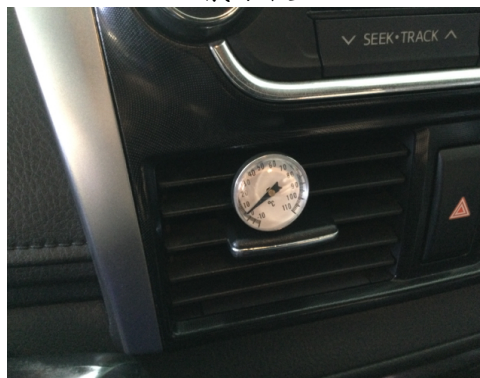
空調溫度

| 5. 前空調風速開關各段風速 | 正常 | 6. 前空調冷氣作動中央出風口溫度 | 5°C |
