# YES 車輛查定報告

## 車輛認證總結報告 Vehicle Inspection Findings

廠牌：HONDA  
排檔型式：手自排  
儀表里程數：194,920

車型：FIT  
引擎號碼：\*\*\*A757811\*\*  
車身號碼：RKTGE8860DF00\*\*\*\*

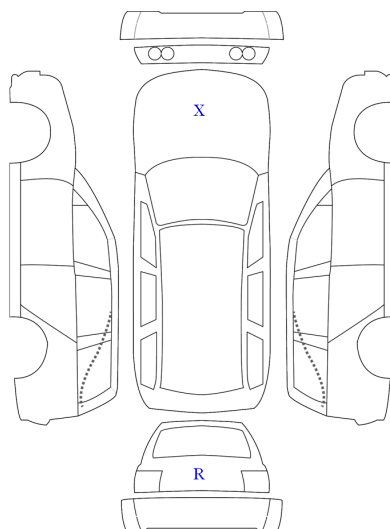
車體外觀圖

正前方有鈑修痕。  
正後方有鈑修痕。
