認證編號 CPF56374258022

## 車輛資料 Vehicle Information

## 車輛認證總結報告 Vehicle Inspection Findings

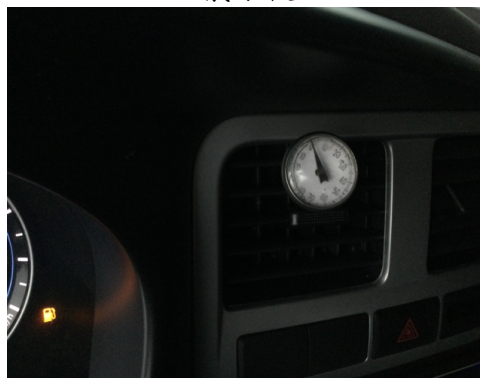
空調溫度

| 5. 前空調風速開關各段風速 | 正常 | 6. 前空調冷氣作動中央出風口溫度 | 5°C |
