認證編號 CPF56374258025

## 車輛資料 Vehicle Information

## 車輛認證總結報告 Vehicle Inspection Findings

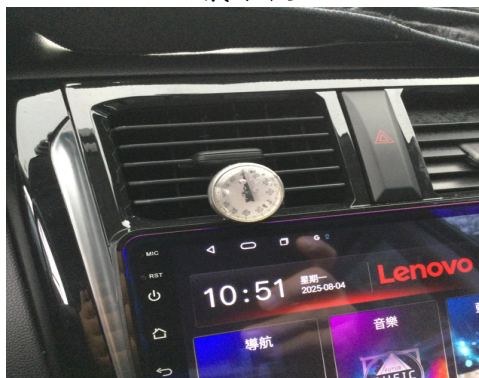
空調溫度

| 5. 前空調風速開關各段風速 | 正常 | 6. 前空調冷氣作動中央出風口溫度 | 5°C |
