認證編號 CPF56374258026

## 車輛資料 Vehicle Information

## 車輛認證總結報告 Vehicle Inspection Findings

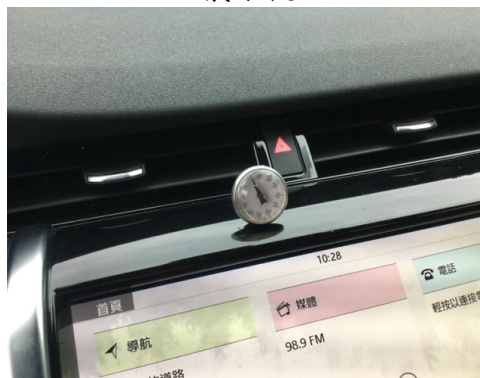
空調溫度

| 5. 前空調風速開關各段風速 | 正常 | 6. 前空調冷氣作動中央出風口溫度 | 5°C |
