# YES 車輛認證書

認證編號 CPF56374258027

| 廠牌 Make | HONDA |
| 車型 Model | FIT |

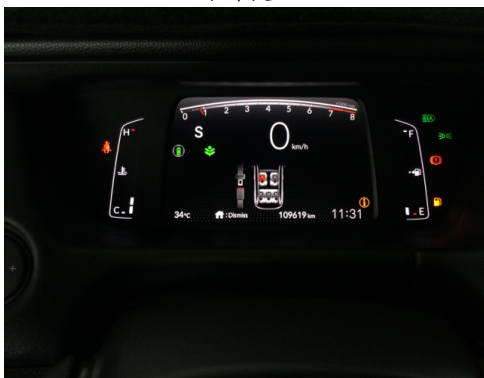
| 現況實車里程 Mileage<br>(僅揭露，不具保證效力) | 109,619 |

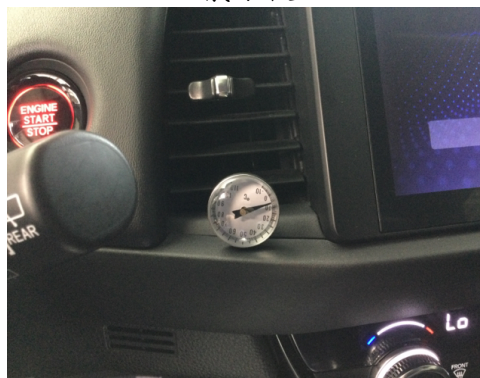
空調溫度

| 5. 前空調風速開關各段風速 | 正常 | 6. 前空調冷氣作動中央出風口溫度 | 5°C |
