認證編號 CPF56374258031

## 車輛資料 Vehicle Information

## 車輛認證總結報告 Vehicle Inspection Findings

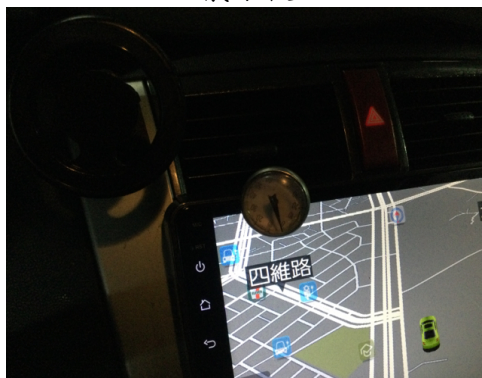
空調溫度

| 5. 前空調風速開關各段風速 | 正常 | 6. 前空調冷氣作動中央出風口溫度 | 5°C |
