# YES 車輛認證書

受檢測車輛通過YES認證鑑定標準  
This vehicle has passed the YES Evaluation Standard

認證編號 CPF56374258047

| 車型 Model | COROLLA CROSS |

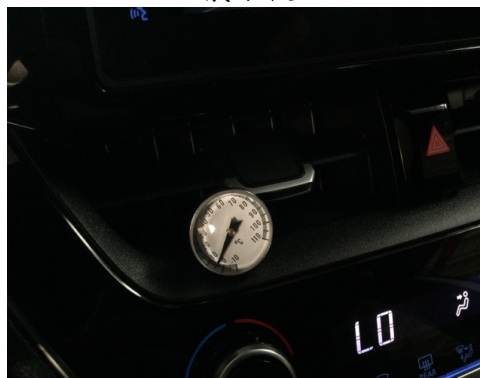
空調溫度

| 5. 前空調風速開關各段風速 | 正常 | 6. 前空調冷氣作動中央出風口溫度 | 5°C |
