認證編號 CPF56374258051

## 車輛資料 Vehicle Information

## 車輛認證總結報告 Vehicle Inspection Findings

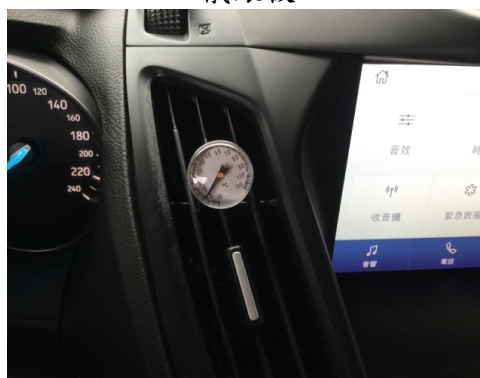
空調溫度

| 5. 前空調風速開關各段風速 | 正常 | 6. 前空調冷氣作動中央出風口溫度 | 5°C |
