認證編號 CPF56374258082

## 車輛資料 Vehicle Information

## 車輛認證總結報告 Vehicle Inspection Findings

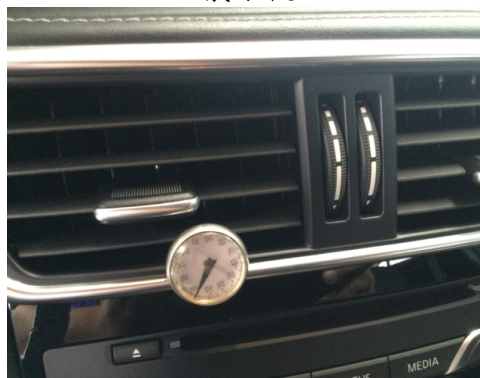
空調溫度

| 5. 前空調風速開關各段風速 | 正常 | 6. 前空調冷氣作動中央出風口溫度 | 5°C |
