# YES 車輛認證書

認證編號 CPF56374258088

| 車型 Model | COROLLA CROSS |

## 車輛認證總結報告 Vehicle Inspection Findings

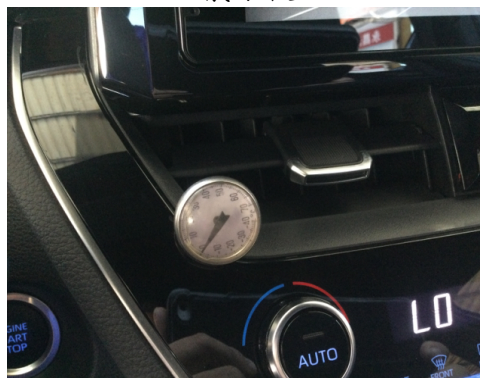
空調溫度

| 5. 前空調風速開關各段風速 | 正常 | 6. 前空調冷氣作動中央出風口溫度 | 5°C |
