認證編號 CPF56374258091

## 車輛資料 Vehicle Information

## 車輛認證總結報告 Vehicle Inspection Findings

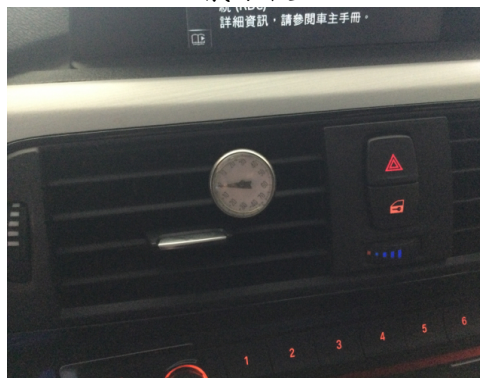
空調溫度

| 5. 前空調風速開關各段風速 | 正常 | 6. 前空調冷氣作動中央出風口溫度 | 5°C |
