# YES 車輛認證書

認證編號 CPF56374258103

| 車型 Model | GLB-CLASS |

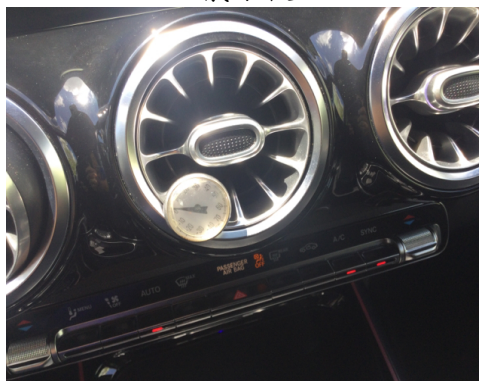
空調溫度

| 5. 前空調風速開關各段風速 | 正常 | 6. 前空調冷氣作動中央出風口溫度 | 5°C |
