# YES 車輛認證書

受檢測車輛通過YES認證鑑定標準  
This vehicle has passed the YES Evaluation Standard

認證編號 CPF56374258104

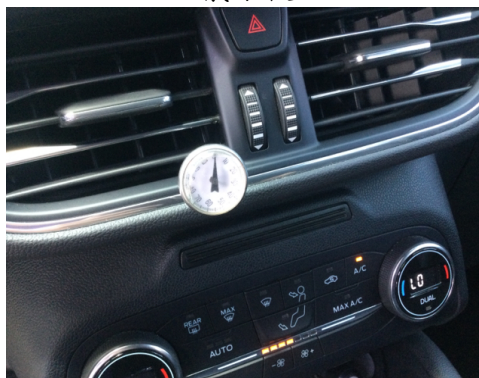
空調溫度

| 5. 前空調風速開關各段風速 | 正常 | 6. 前空調冷氣作動中央出風口溫度 | 5°C |
