# YES 車輛認證書

認證編號 CPF56374258105

| 廠牌 Make | BENZ |
| 車型 Model | AMG GT |

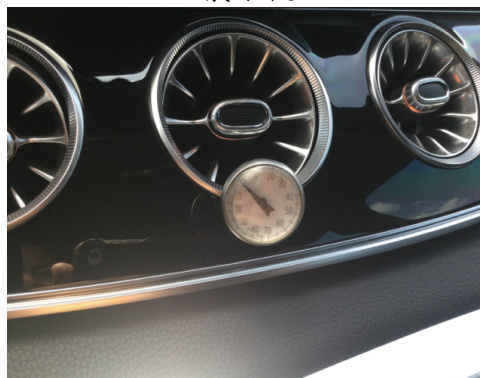
空調溫度

| 5. 前空調風速開關各段風速 | 正常 | 6. 前空調冷氣作動中央出風口溫度 | 5°C |
