# YES 車輛認證書

受檢測車輛通過YES認證鑑定標準  
This vehicle has passed the YES Evaluation Standard

認證編號 CPF56374258106

## 車輛認證總結報告 Vehicle Inspection Findings

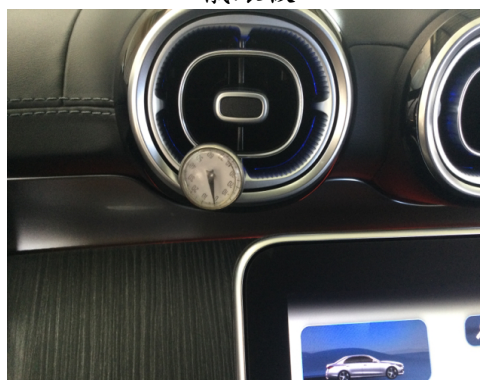
空調溫度

| 5. 前空調風速開關各段風速 | 正常 | 6. 前空調冷氣作動中央出風口溫度 | 5°C |
