認證編號 CPF56374258113

## 車輛資料 Vehicle Information

## 車輛認證總結報告 Vehicle Inspection Findings

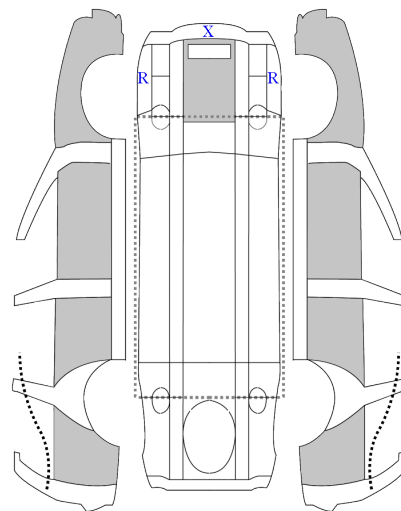
車骨結構圖

本車體骨架結構無修復跡象。 X 更換

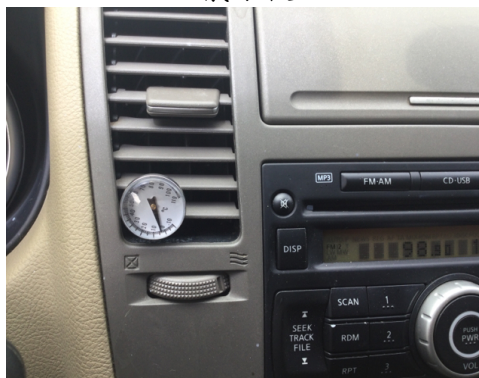
空調溫度

| 5. 前空調風速開關各段風速 | 正常 | 6. 前空調冷氣作動中央出風口溫度 | 5°C |
