認證編號 CPF56374258115

## 車輛資料 Vehicle Information

## 車輛認證總結報告 Vehicle Inspection Findings

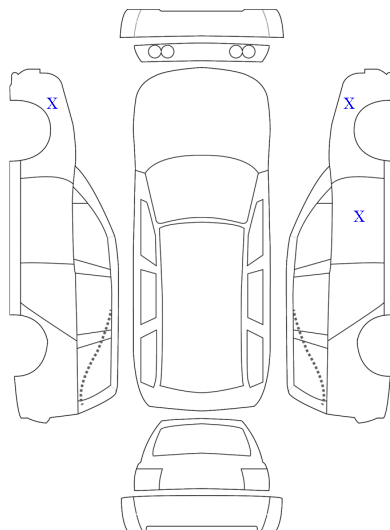
車體外觀圖

本車引擎號碼無異常。

本車車身號碼無異常。

本車輛無泡水跡象。

本車體骨架結構無修復跡象。 X 更換

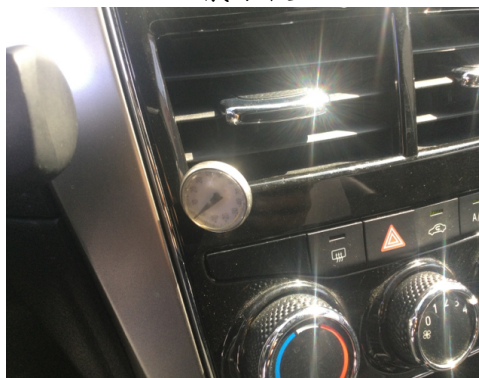
空調溫度

| 1. 檢查室外氣溫 | 34°C | 2. 後空調冷氣作動中央出風口溫度 | 無此項目 |
| 5. 前空調風速開關各段風速 | 正常 | 6. 前空調冷氣作動中央出風口溫度 | 5°C |
