# YES 車輛認證書

受檢測車輛通過YES認證鑑定標準  
This vehicle has passed the YES Evaluation Standard

認證編號 CPF56374258123

| 車型 Model | ALPHARD |

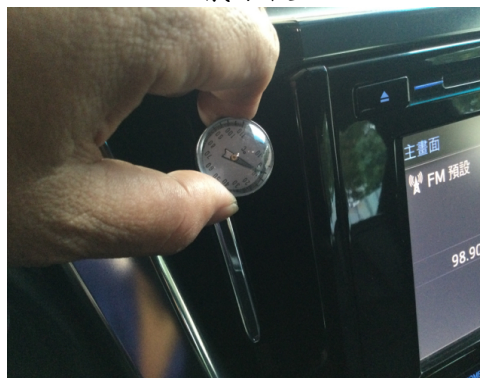
空調溫度

| 5. 前空調風速開關各段風速 | 正常 | 6. 前空調冷氣作動中央出風口溫度 | 5°C |
