認證編號 CPF56374258128

## 車輛資料 Vehicle Information

## 車輛認證總結報告 Vehicle Inspection Findings

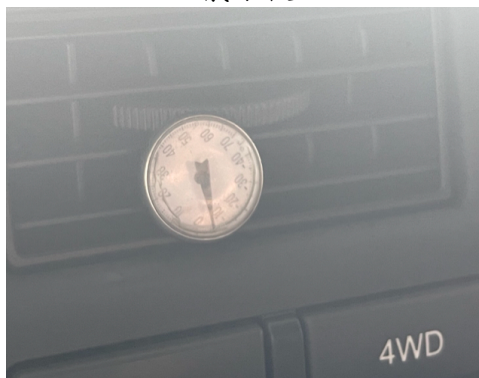
空調溫度

| 1. 檢查室外氣溫 | 32°C | 2. 後空調冷氣作動中央出風口溫度 | 8°C |
| 5. 前空調風速開關各段風速 | 正常 | 6. 前空調冷氣作動中央出風口溫度 | 5°C |
