認證編號 CPF56374258138

## 車輛資料 Vehicle Information

## 車輛認證總結報告 Vehicle Inspection Findings

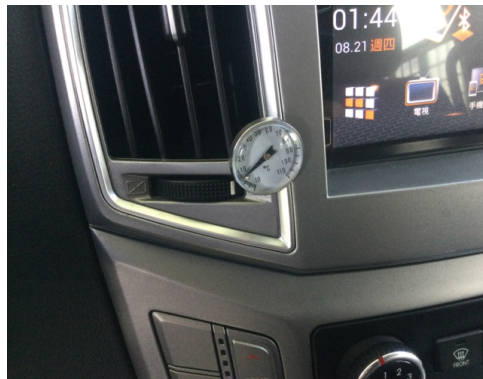
空調溫度

| 1. 檢查室外氣溫 | 33°C | 2. 後空調冷氣作動中央出風口溫度 | 8°C |
| 5. 前空調風速開關各段風速 | 正常 | 6. 前空調冷氣作動中央出風口溫度 | 5°C |
