# YES 車輛認證書

受檢測車輛通過YES認證鑑定標準  
This vehicle has passed the YES Evaluation Standard

認證編號 CPF56374258143

## 車輛認證總結報告 Vehicle Inspection Findings

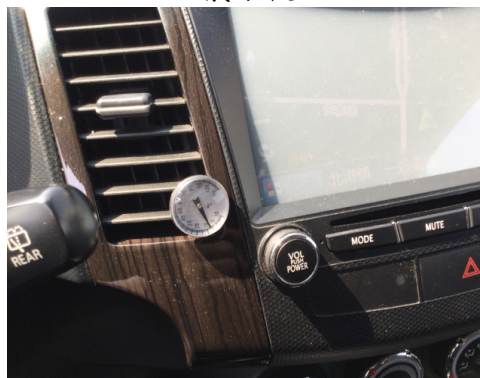
空調溫度

| 5. 前空調風速開關各段風速 | 正常 | 6. 前空調冷氣作動中央出風口溫度 | 5°C |
