## 車輛認證總結報告 Vehicle Inspection Findings

廠牌：MAZDA  
排檔型式：手自排  
儀表里程數：174,036

車型：MAZDA3  
引擎號碼：無引擎號碼  
車身號碼：JM7BM327XF131\*\*\*\*

認證編號：CPE56374258150

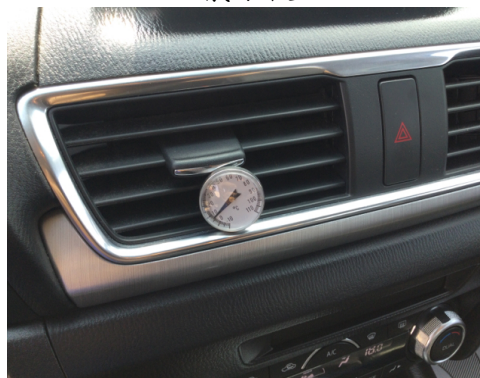
空調溫度

| 5. 前空調風速開關各段風速 | 正常 | 6. 前空調冷氣作動中央出風口溫度 | 5°C |
