認證編號 CPF56374258153

## 車輛資料 Vehicle Information

## 車輛認證總結報告 Vehicle Inspection Findings

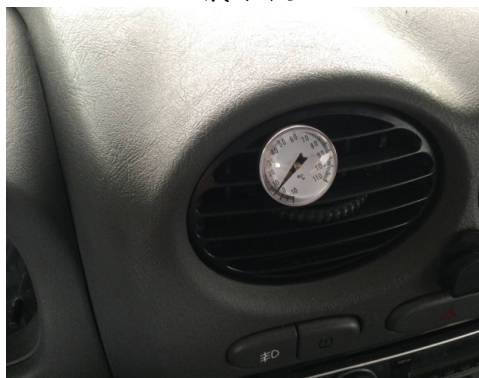
空調溫度

| 5. 前空調風速開關各段風速 | 正常 | 6. 前空調冷氣作動中央出風口溫度 | 5°C |
