認證編號 CPF56374258154

## 車輛資料 Vehicle Information

## 車輛認證總結報告 Vehicle Inspection Findings

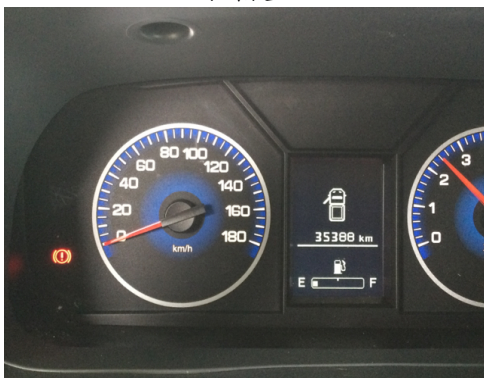
| 現況實車里程 Mileage<br>(僅揭露，不具保證效力) | 35,388 |

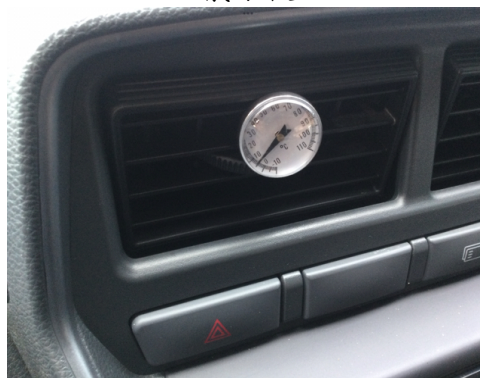
空調溫度

| 5. 前空調風速開關各段風速 | 正常 | 6. 前空調冷氣作動中央出風口溫度 | 5°C |
