認證編號 CPF56374258167

## 車輛資料 Vehicle Information

## 車輛認證總結報告 Vehicle Inspection Findings

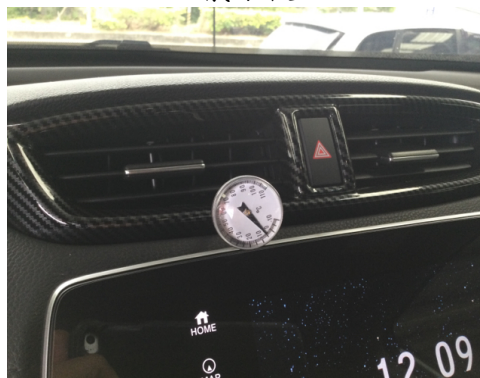
空調溫度

| 5. 前空調風速開關各段風速 | 正常 | 6. 前空調冷氣作動中央出風口溫度 | 5°C |
