認證編號 CPF56374258171

## 車輛資料 Vehicle Information

## 車輛認證總結報告 Vehicle Inspection Findings

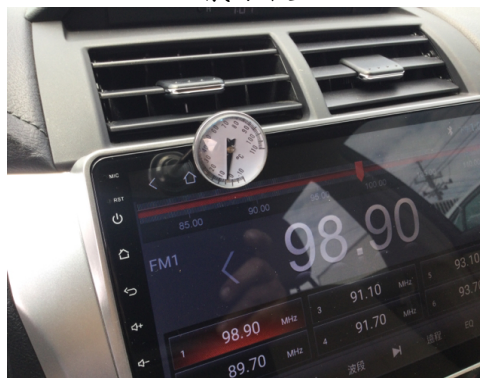
空調溫度

| 5. 前空調風速開關各段風速 | 正常 | 6. 前空調冷氣作動中央出風口溫度 | 5°C |
