認證編號 CPF56374258172

## 車輛資料 Vehicle Information

## 車輛認證總結報告 Vehicle Inspection Findings

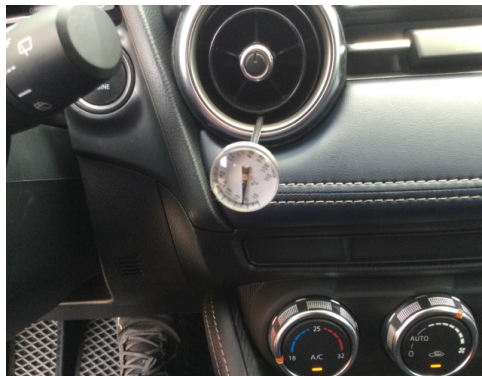
空調溫度

| 5. 前空調風速開關各段風速 | 正常 | 6. 前空調冷氣作動中央出風口溫度 | 5°C |
